Rundskriv fra styret

KJØKKENVENTILATOR

3.4 Vedlikehold av kjøkkenventilator og vifte (UTDRAG FRA INTERNKONTROLLSYSTEMET)

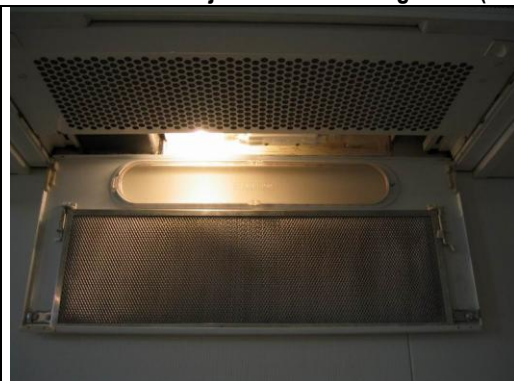
Kjøkkenventilator er plassert over komfyr på kjøkkenet. Den har to fettfilter som må reingjøres for å forhindre at fett o.l. sprer seg inn i kanalene og viften. Hyppigheten på reingjøringen er avhengig av hvor mye fett o.l. som kommer opp i fettfilteret under matlagingen. Filtrene kan reingjøres med Salmiak først og så settes i oppvaskmaskinen.

Krav til vedlikehold:		Ansvar
	<ul style="list-style-type: none"> Reingjøres minst 2 ganger pr. år 	Beboere
